TARTU ÜLIKOOL
Filosoofiateaduskond
Ajaloo- ja arheoloogia instituut

RÕUGE LINNUSASULA ABIHOONED JA RAJATISED

Bakalaureusetöö

Tartu 2014

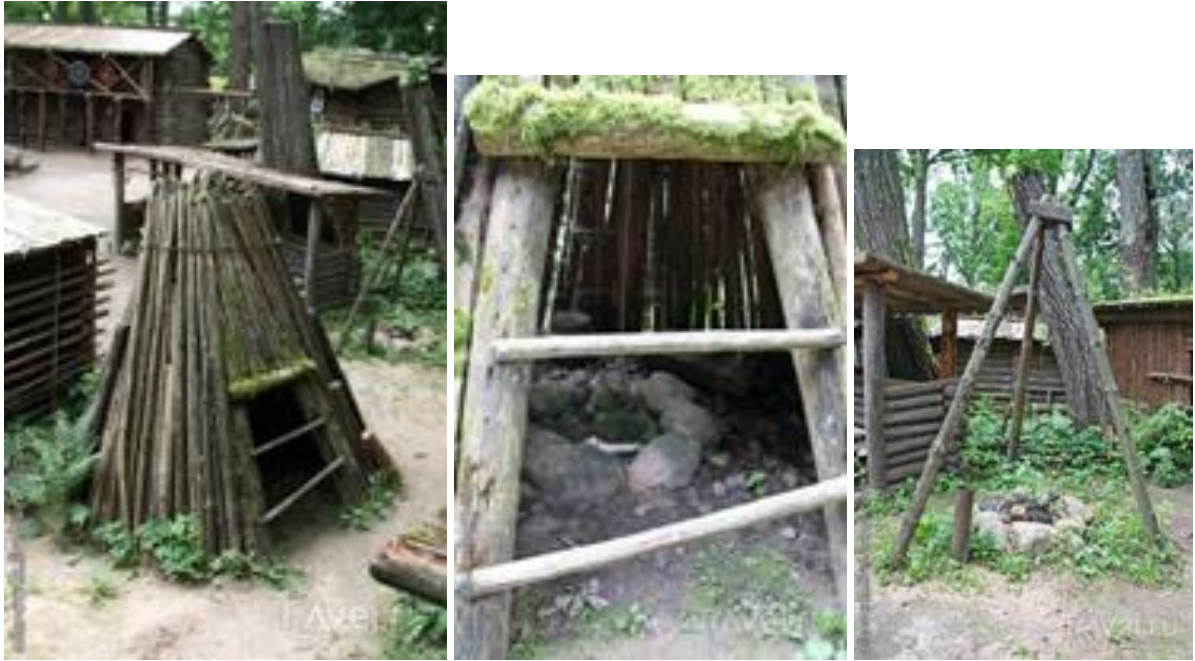
Foto 11. Kinnine ja lahtine keedukoda Lielvarde muinasmuseumis. Mõõdud ja latte kattev materjal võisid olla vägagi erinevad. Uldevena linnus Lielvārdēs [http://www.draugiem.lv/lielvarde9/(31.03.2013)]

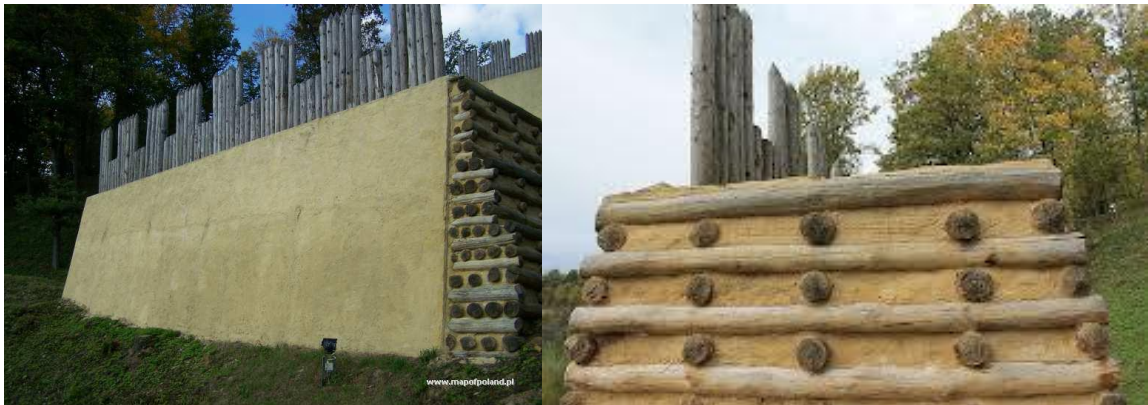
Foto 12. Trzcínica linnus Poolas pildid, asustatud 770-1020 AD. Läbilõiked vallist. Vabaõhumuuseumi koduleht [http://www.karpackatroja.pl/ (25.03.2014)]

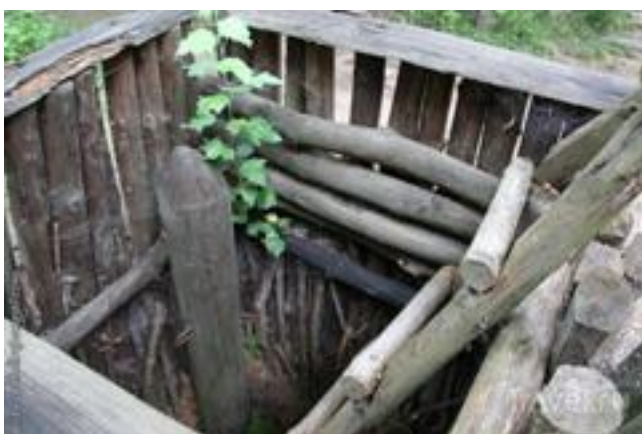
Foto 18. Koonusekujuline auk Lielvarde muuseumi ūuel ja selle võimalik interpretatsioon. [<http://www.draugiem.lv/lielvarde9/>(31.03.2013)]

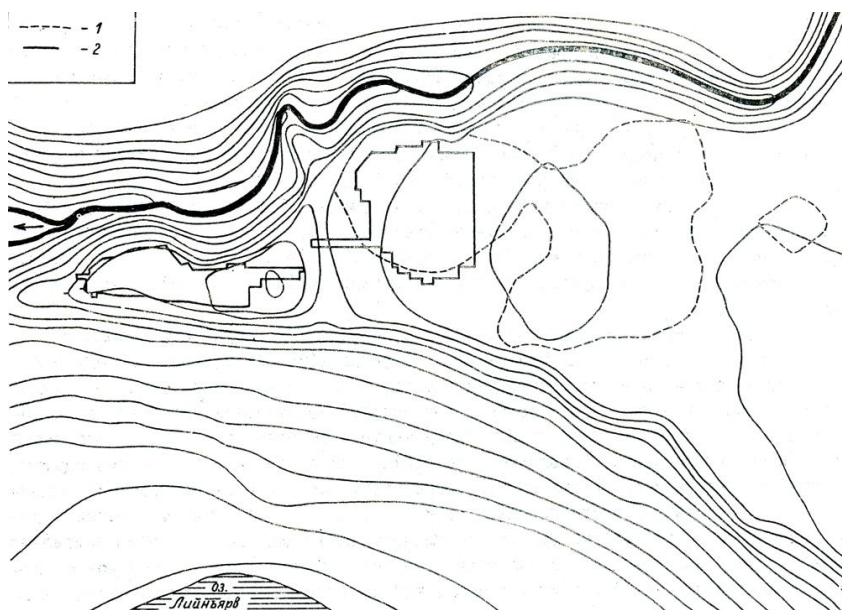
Joonis 7. Linnuse ja asula kaevatud osad. 1- asula/linnuse piir; 2- kaevandi piir (Аун 1992, 28)

Kaevamistega välja tulnud ehitiste jäänused on kantud plaanidele ja osaliselt ka pildistatud (Lisa 3, joonis 7). Pinnase, puidu ja muud proovid on võimaluse korral analüüsitud ja kirjeldatud. Käesolevas töös on kasutanud kaevamisaruandeid, mis on kõigile kättesaadavad kas Ajaloo Instituudi arheoloogia osakonnas või koopiadena Tartu Ülikooli arheoloogia kabineti arhiivis.

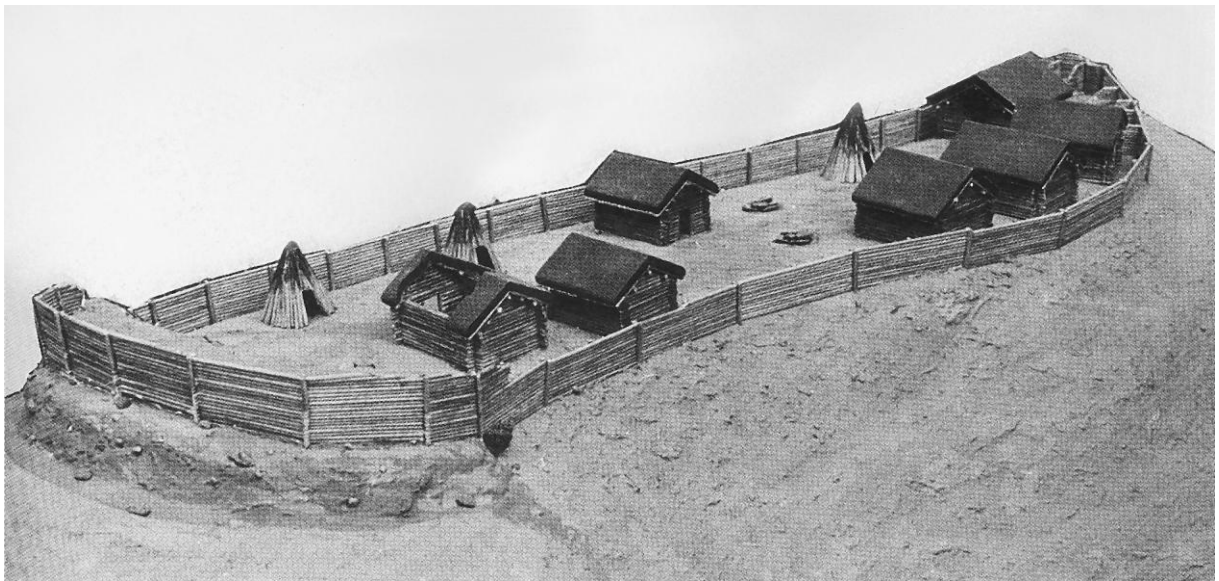
Joonis 8. Rõuge linnuse rekonstruktsioon (Tõnisson 2008, 117).

Võrumaa Muuseumi tellimusel on valmistatud rekonstruktsioonina Rõuge linnuse makett (Lisa 3, joonis 8), mis läbiuurimata vallide ning väravakäikude ja võimalik ka, et osade puuduvate hoonete tõttu (Kiudsoo & Leimus 2004, 36) ei pruugi olla päris tõetruu.

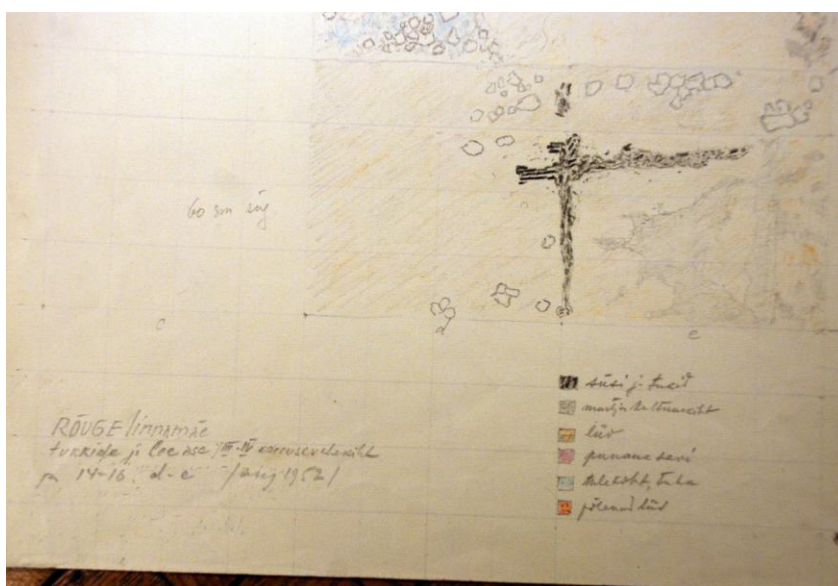
Joonis 11. Ristpalkehitis kaevamisplaanil (Schmiedehelm 1953)

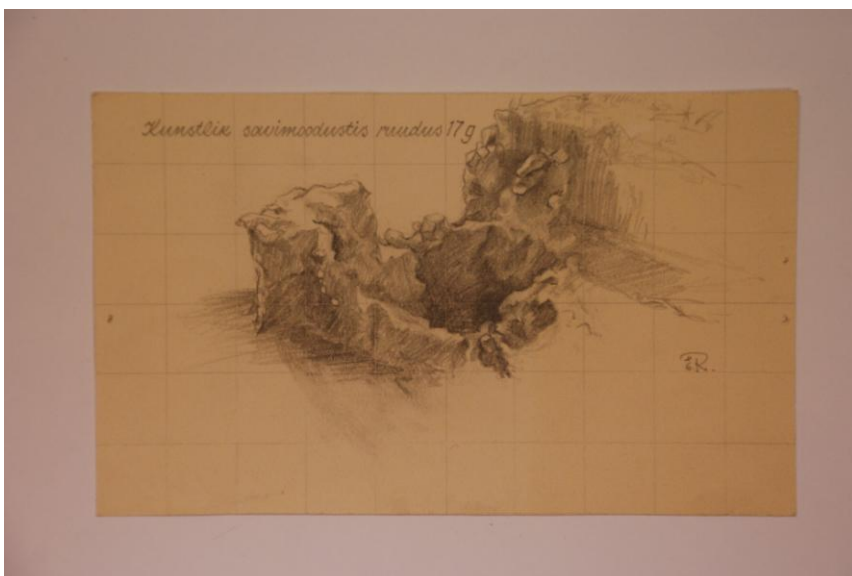
Joonis 45. Saviga vooderdatud koonjas auk ruudus 17/g (Schmiedehelm 1953)
